FICHE STATION D'EPURATION

Nom de l'ouvrage : Lagune de Sainte Marie d'Alloix
 Adresse : Chemin de l'Empereur
 Commune : Sainte Marie d'Alloix
 Code INSEE : 38417
 Code parcelle : ZA0143

Date de la visite : 10/05/2017
 Météo : Pluie

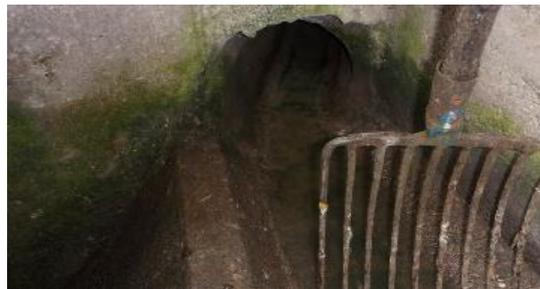
Entrée station avec "dégrilleur" et déversoir d'orage

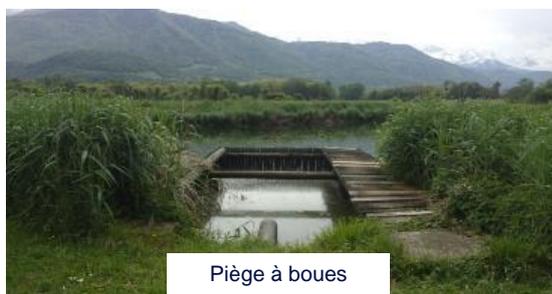
Piège à boues

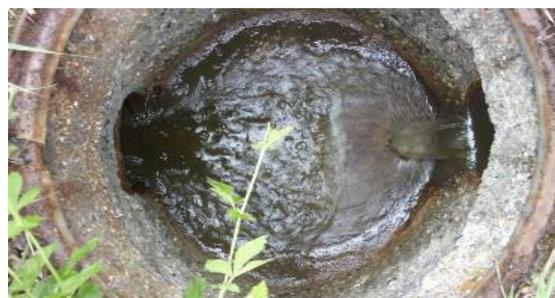
Regard de sortie avant rejet au milieu naturel
