**Captage**

Nom : Capt. Amont de la Combe

Identifiant : 142601

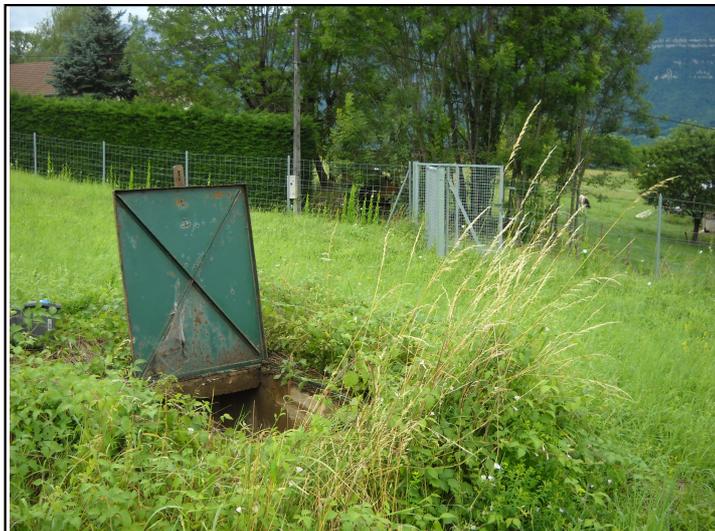
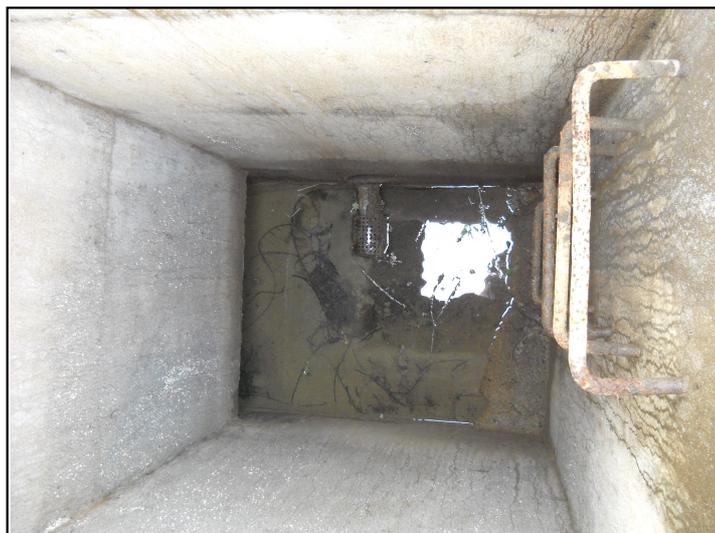
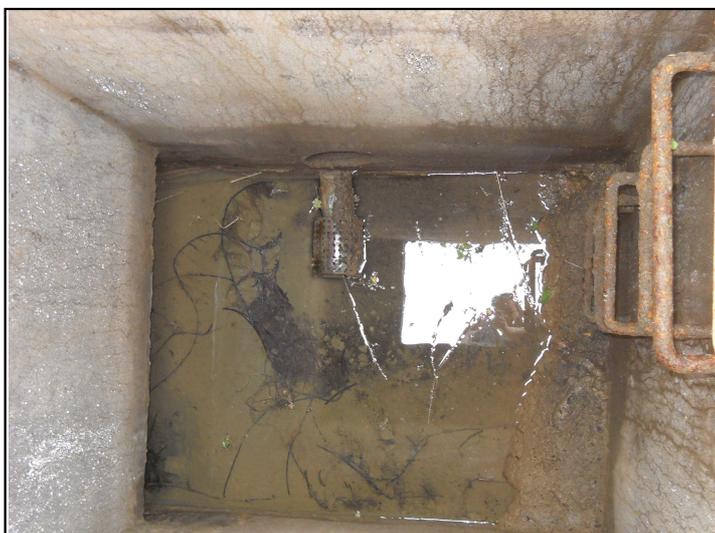
Illustrations

Chambre non visitée a cause de la vétusté des échelons. Aucun drain visible. Renforcement visible en bas de la chambre. Présence de queues de renard dans la chambre.
